## Обнуление счетчика фоторецептора Minolta-QMS 2300 и Epson AcuLaser-C900/1900

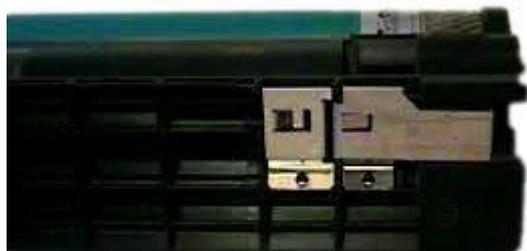
Под пластинами (фото) находится предохранитель: 0,125 А. При замене, принтер определит как новый фоторецептор. Также можно сделать более быстрый вариант, вставляете жучек, запускаете принтер, проходите первый запуск, выключаете принтер, снимаете жучек.

Механизм обнаружения нового фоторецептора принтер производит так: При запуске принтера он производит тест фоторецептора, если обнаруживается что предохранитель не проплавлен, то принтер принимает фоторецептор как новый, прожигает предохранитель и обнуляет счетчик.
